Universidade de Lisboa
Faculdade de Letras
Instituto de História da Arte

**O EDIFÍCIO DO MUSEU DE SÃO ROQUE
MAIS DE UM SÉCULO DE REMODELAÇÕES**
HISTÓRIA, PROJECTOS E INTERVENÇÕES

Dissertação para obtenção do grau de Mestre
em Arte, Património e Teoria do Restauro

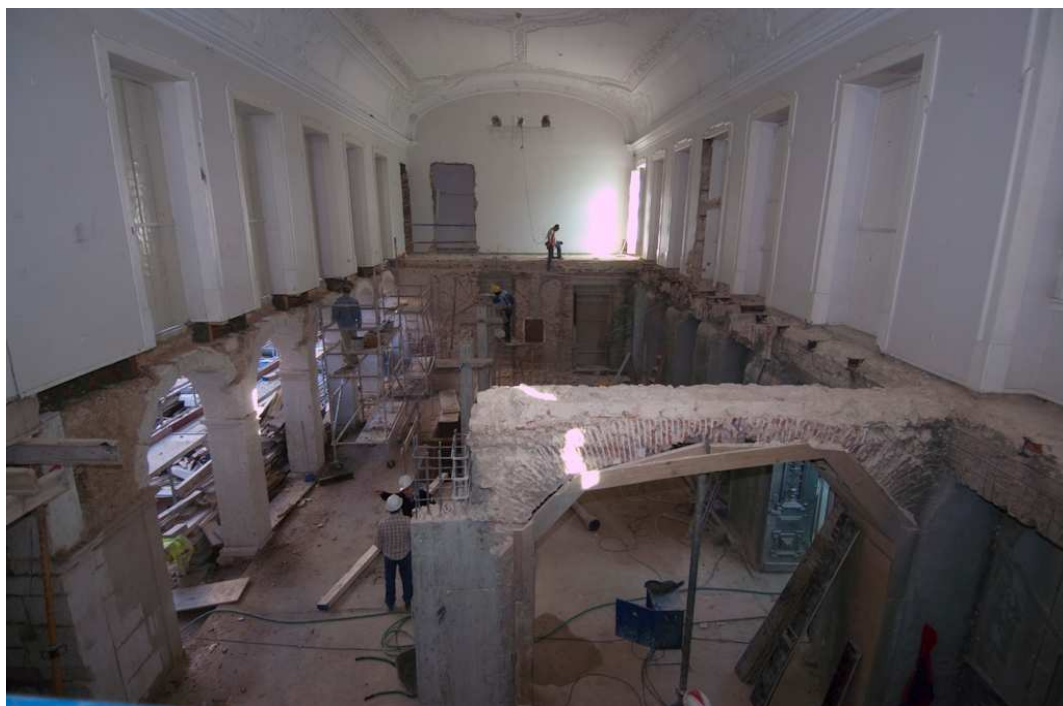
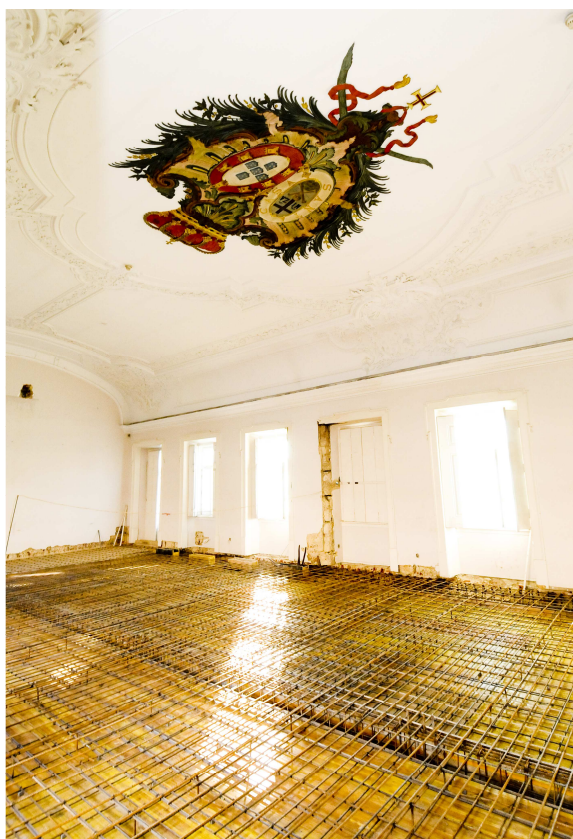
Figs.293 e 294. Aspecto das obras de remodelação e ampliação do museu. Em ambas as imagens é visível a antiga Sala do Brasão durante as obras de remodelação. Na primeira imagem vemos que o pavimento desta sala foi totalmente demolido, tendo sido posteriormente reconstruído em betão armado, como é visível na segunda imagem. A primeira imagem é de autoria desconhecida, 10 de Janeiro de 2008, SCML, Unidade de Comunicação e Imagem, sem cota, e a segunda imagem é de autoria desconhecida, 2008 (?). Museu de São Roque, Arquivo Fotográfico, sem cota

*corrosiva, protecção ao fogo e pintura de acabamento. As soluções de reforço ou de reabilitação dos restantes elementos estruturais [seriam] definidas após a conclusão dos trabalhos de caracterização construtiva. No entanto, [previa-se proceder] à reabilitação da estrutura da laje do terraço e à eventual reabilitação da cobertura.*⁵⁸⁶ A Safre antevia que, no final do mês de Setembro, os trabalhos de projecto estivessem concluídos e que uma boa parte do trabalho se encontrasse executada.⁵⁸⁷ Desta confrontação de opiniões parecia ter resultado o abandono da solução apresentada no estudo prévio da Safre, de demolição integral de todos os pavimentos elevados do museu, tendo sido apresentadas soluções mais sensatas de reabilitação e reforço estrutural. Porém, apesar de, aparentemente, ter sido esta a decisão final, comprovamos através dos registos fotográficos realizados na época, que o pavimento da sala principal do Museu acabou por ser totalmente demolido (fig.293) e, posteriormente reconstruído em laje de betão armado (fig.294).

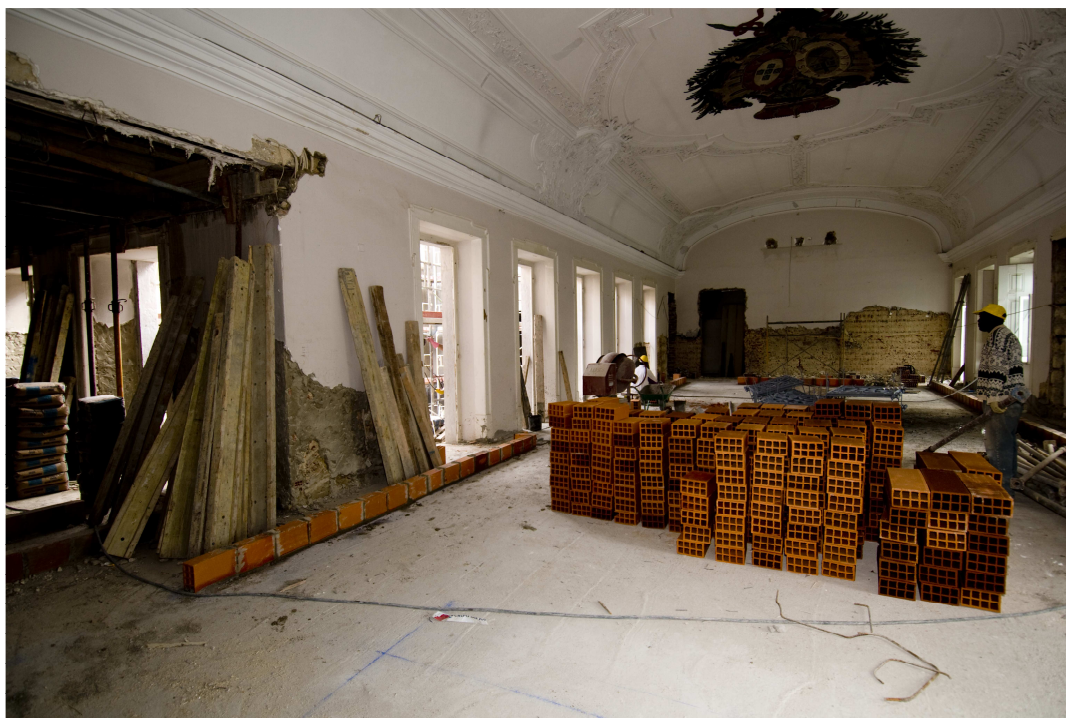
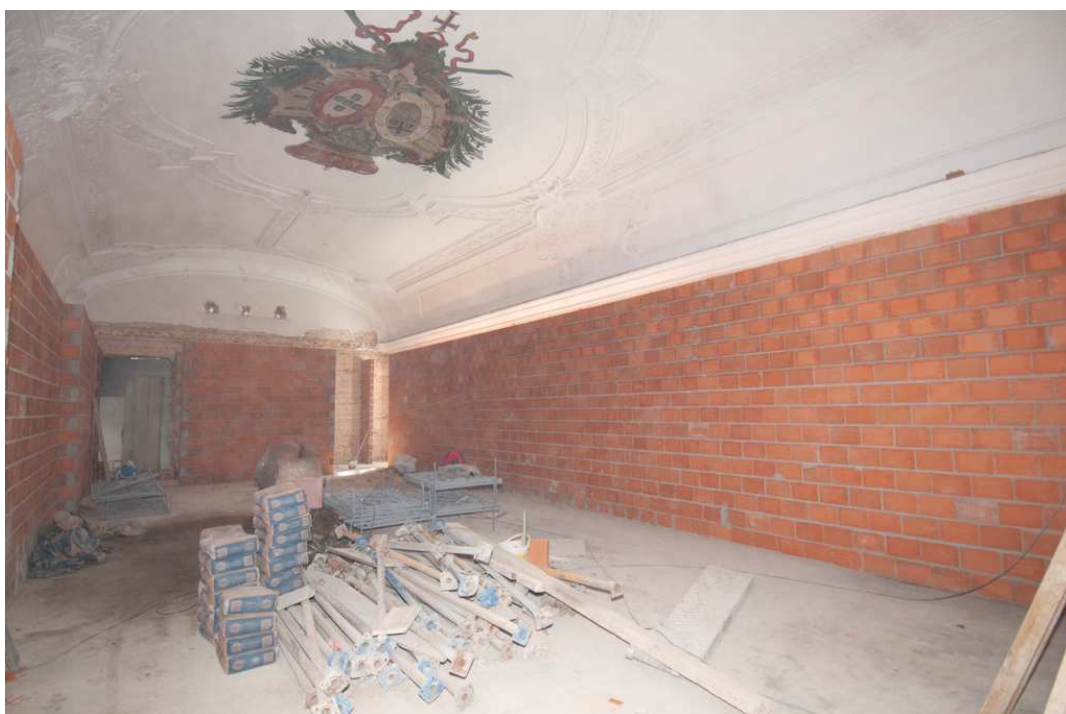
Figs.295 e 296. Aspecto das obras de remodelação e ampliação do museu. Em ambas as imagens é visível a Sala do Brasão durante as obras de remodelação. Na primeira imagem vemos o início da construção das paredes falsas nesta sala e, na segunda a finalização das mesmas. A primeira imagem é de autoria desconhecida, 2008. SCML, Museu de São Roque, Arquivo Fotográfico, sem cota e, a segunda imagem é de autoria desconhecida, 6 de Março de 2008. SCML, Unidade de Comunicação e Imagem, sem cota

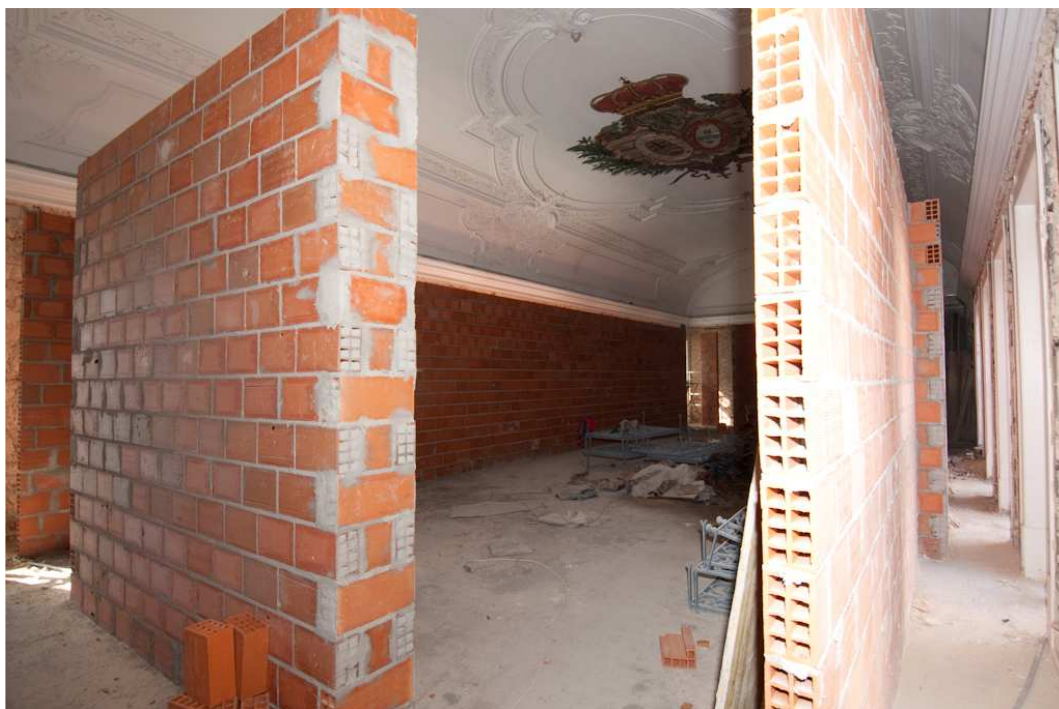
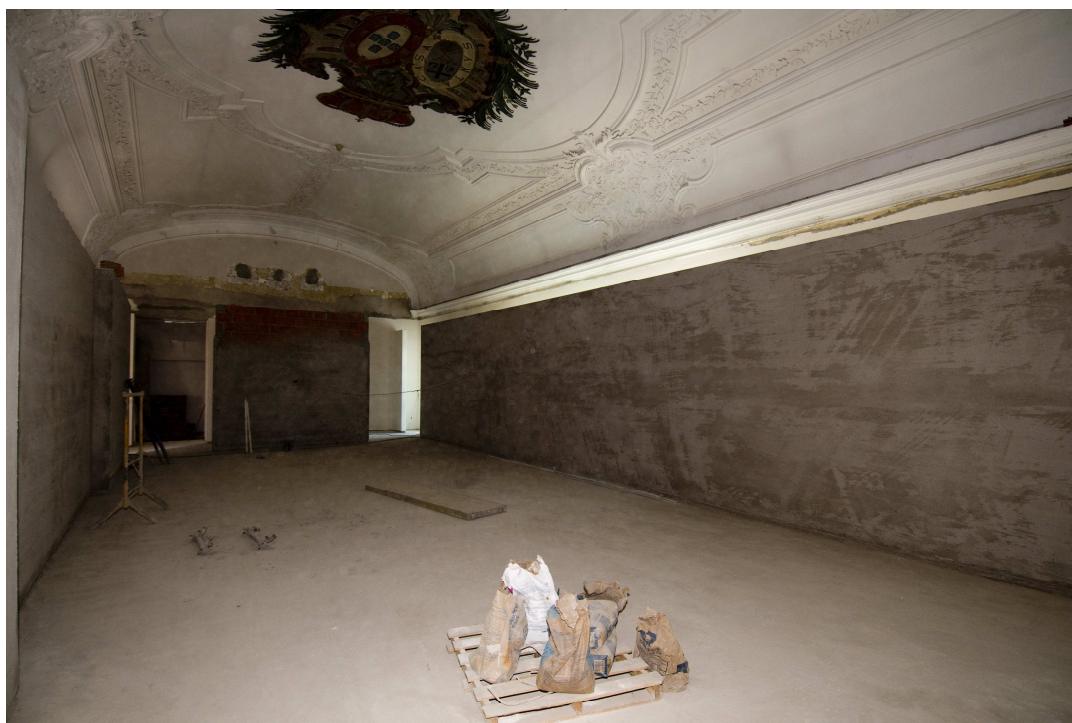
Figs.297 e 298. Aspecto das obras de remodelação e ampliação do museu. Em ambas as imagens é visível a Sala do Brasão durante as obras de remodelação. Na primeira imagem vemos as paredes falsas construídas nesta sala e a distancia das mesmas da parede original e, na segunda imagem estas paredes apresentam-se já rebocadas. A primeira imagem é de autoria desconhecida, 6 de Março de 2008. SCML, Unidade de Comunicação e Imagem, sem cota, e, a segunda imagem é de autoria desconhecida, 2008. SCML, Museu de São Roque, Arquivo Fotográfico, sem cota

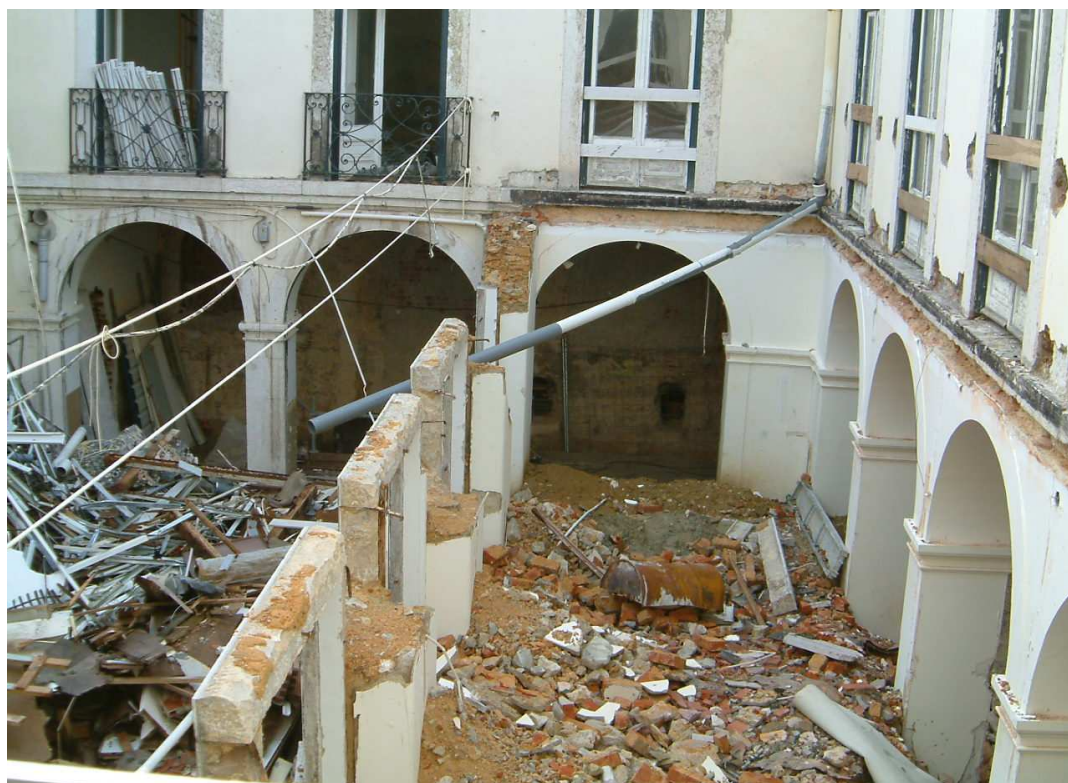
Figs.303 e 304. Aspecto das obras de remodelação e ampliação do museu. Na primeira imagem é visível a demolição do corpo que ocupava parcialmente o claustro e, na segunda o aspecto do mesmo espaço já desocupado. A primeira fotografia foi apresentada à SCML no Relatório Mensal da firma GF, de Outubro de 2006 e, a segunda é de autoria desconhecida, 2006 (?). SCML, Museu de São Roque, Arquivo Fotográfico, sem cota.

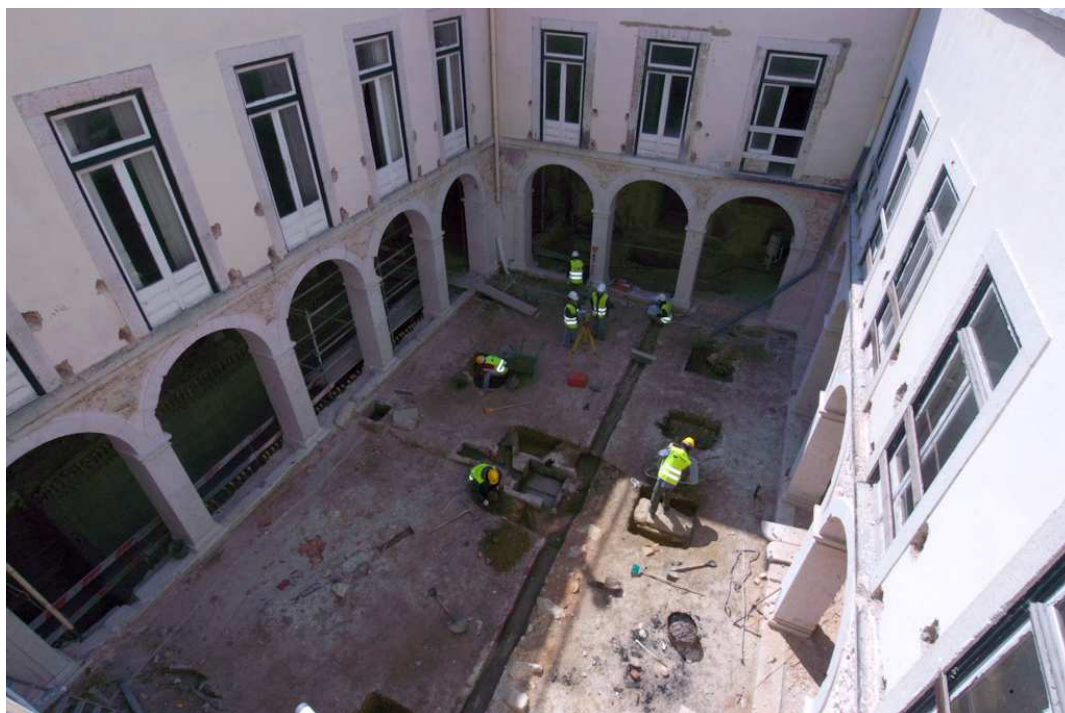
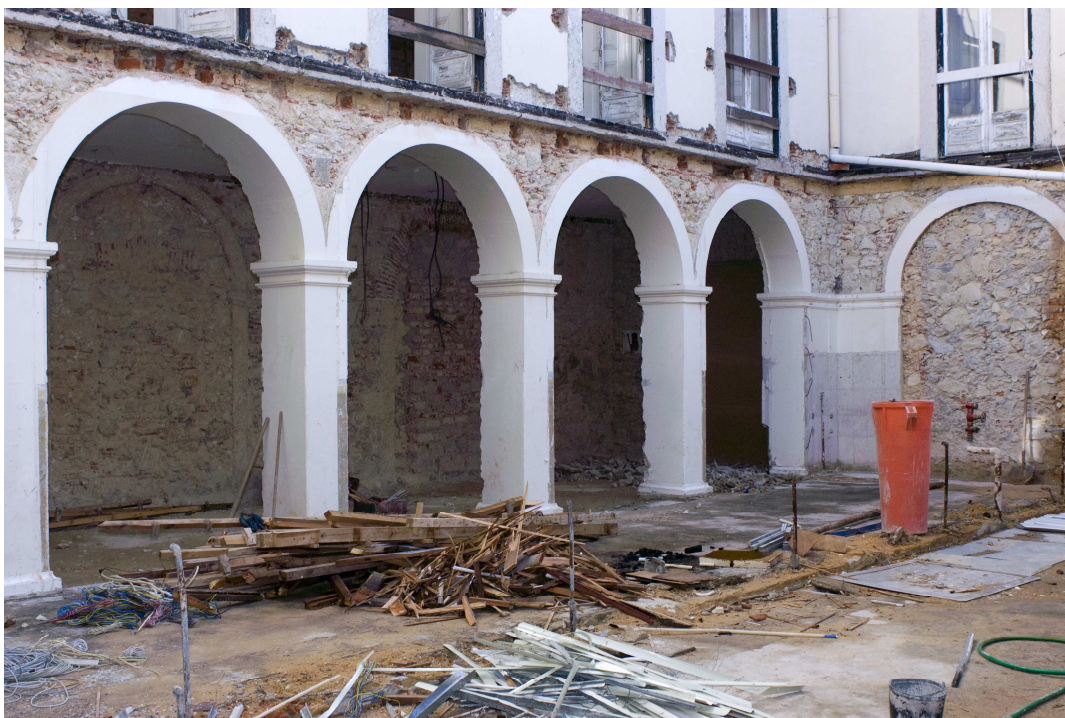
Figs.305 e 306. Aspecto das obras de remodelação e ampliação do museu. Na primeira imagem é visível o lado norte do claustro e a ala do mesmo lado, com as paredes picadas. Sobre os arcos é visível a zona onde encaixava a laje do terraço que ocupava este espaço. Na segunda imagem é visível a realização de trabalhos de escavação arqueológica no claustro. Ambas as fotografias são de autoria desconhecida, 4 de Janeiro de 2007 e 11 de Janeiro de 2007. SCML, Unidade de Comunicação e Imagem, sem cota.

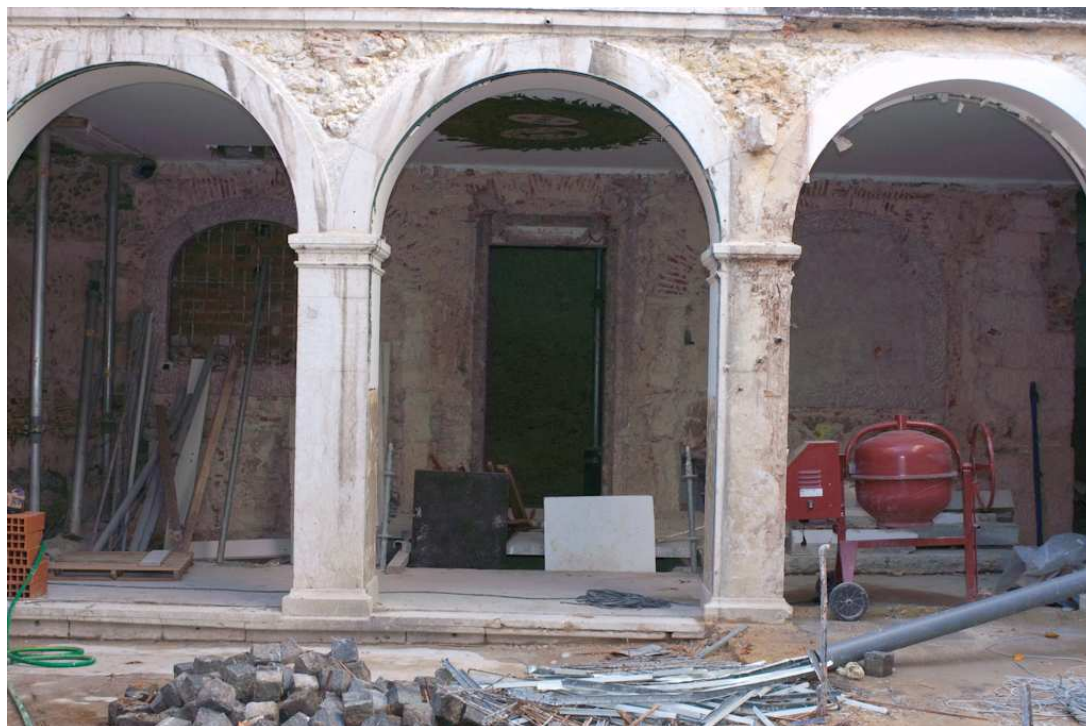
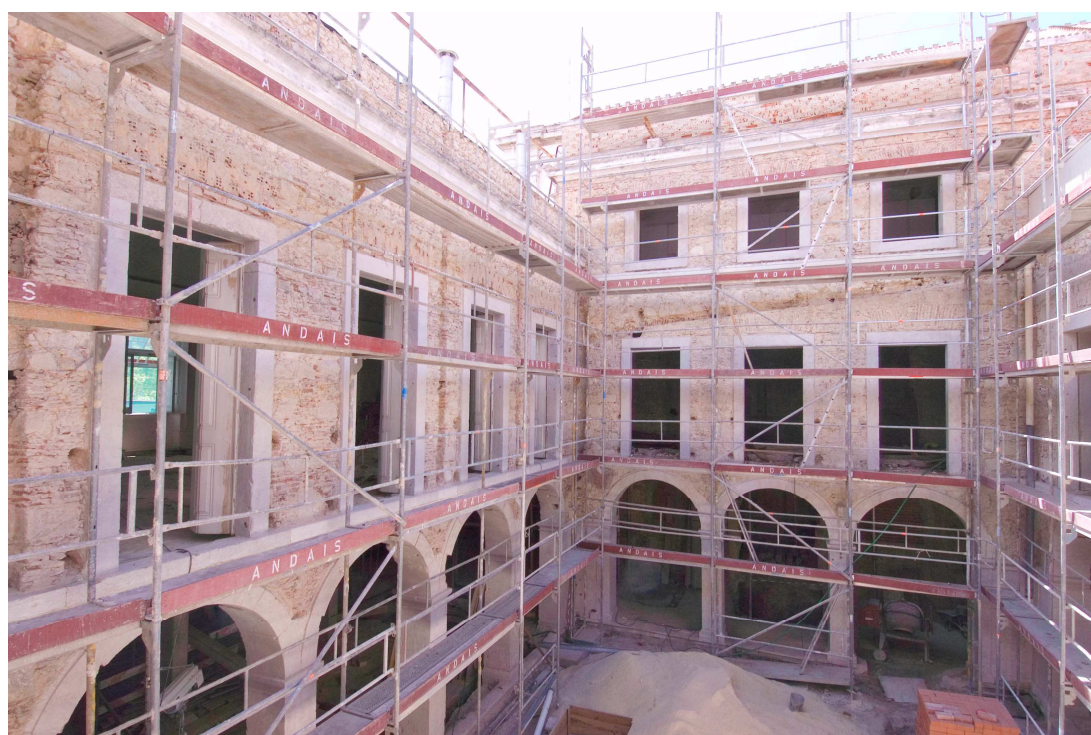
Figs.307 e 308. Aspecto das obras de remodelação e ampliação do museu. Na primeira imagem é visível a ala situada a oeste do claustro, com as paredes picadas. No tecto é ainda visível o brasão pintado, alegadamente do século XX. Na segunda imagem são visíveis as paredes envolventes do claustro com os rebocos antigos totalmente picados. Ambas as fotografias são de autoria desconhecida, 11 de Janeiro de 2007 e 8 de Agosto de 2007. SCML, Unidade de Comunicação e Imagem, sem cota.

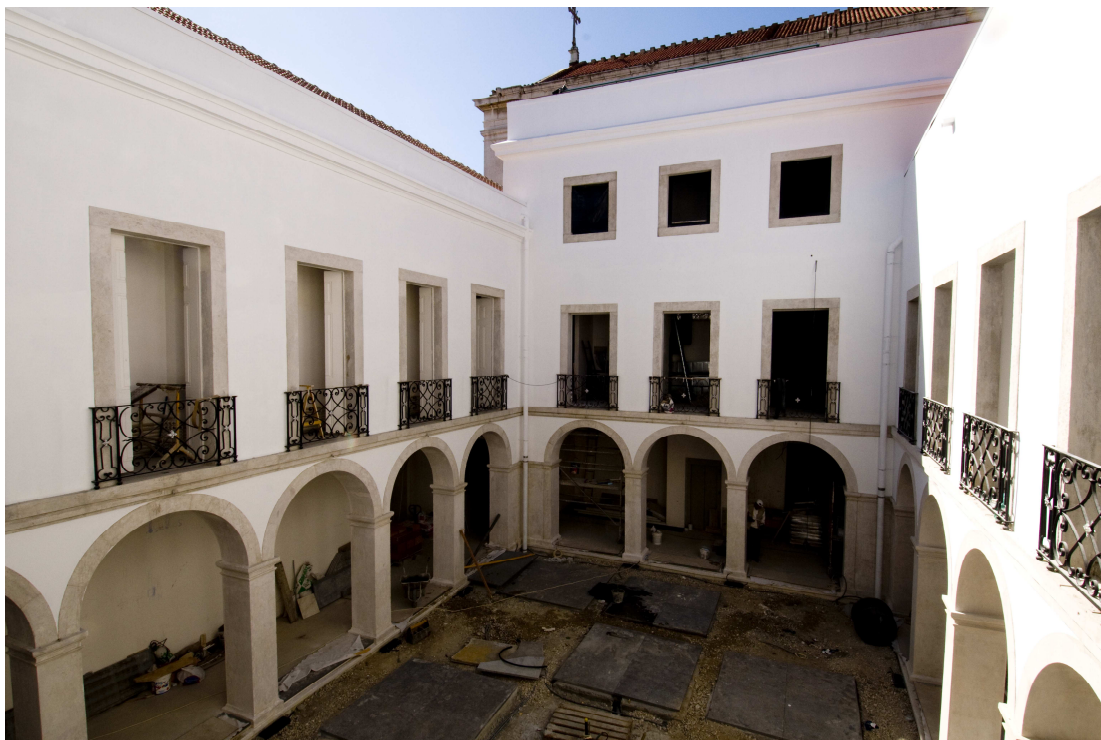
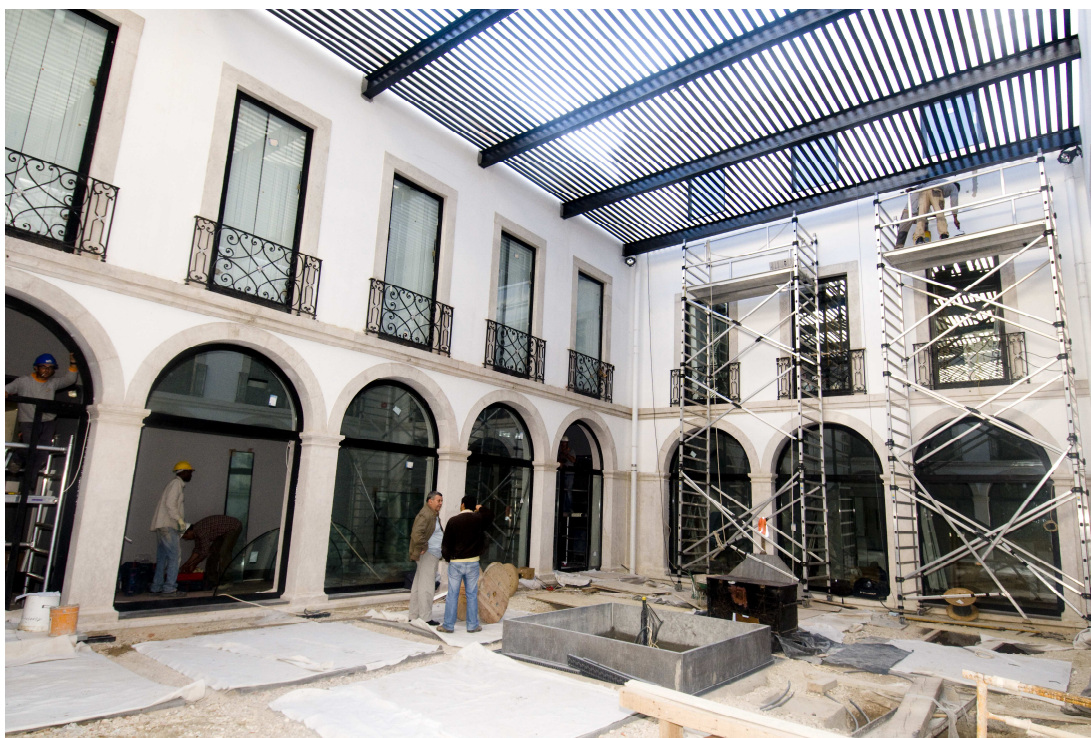
Figs.309 e 310. Aspecto das obras de remodelação e ampliação do museu. Na primeira imagem é visível o claustro já rebocado e pintado, porém ainda sem a grelha de ensombramento e sem as vidrarias nas janelas e nos arcos e, na segunda imagem, é representado o claustro numa fase mais avançada da obra, já com aqueles elementos. Ambas as fotografias são de autoria desconhecida, 2008. SCML, Arquivo do Museu de São Roque, sem cota.

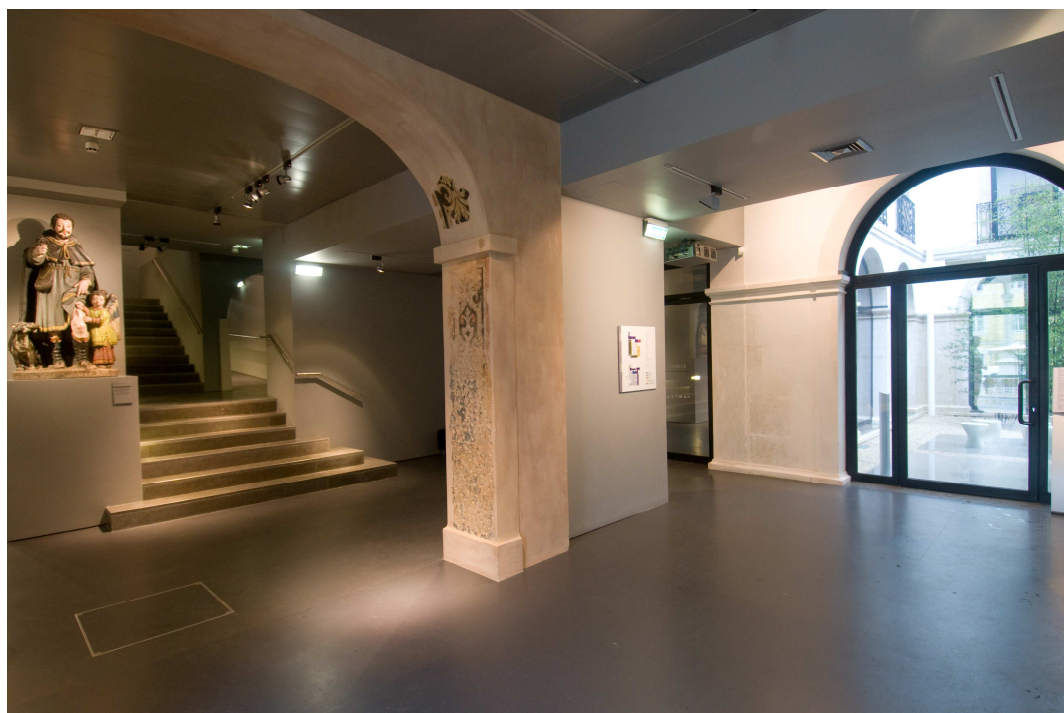
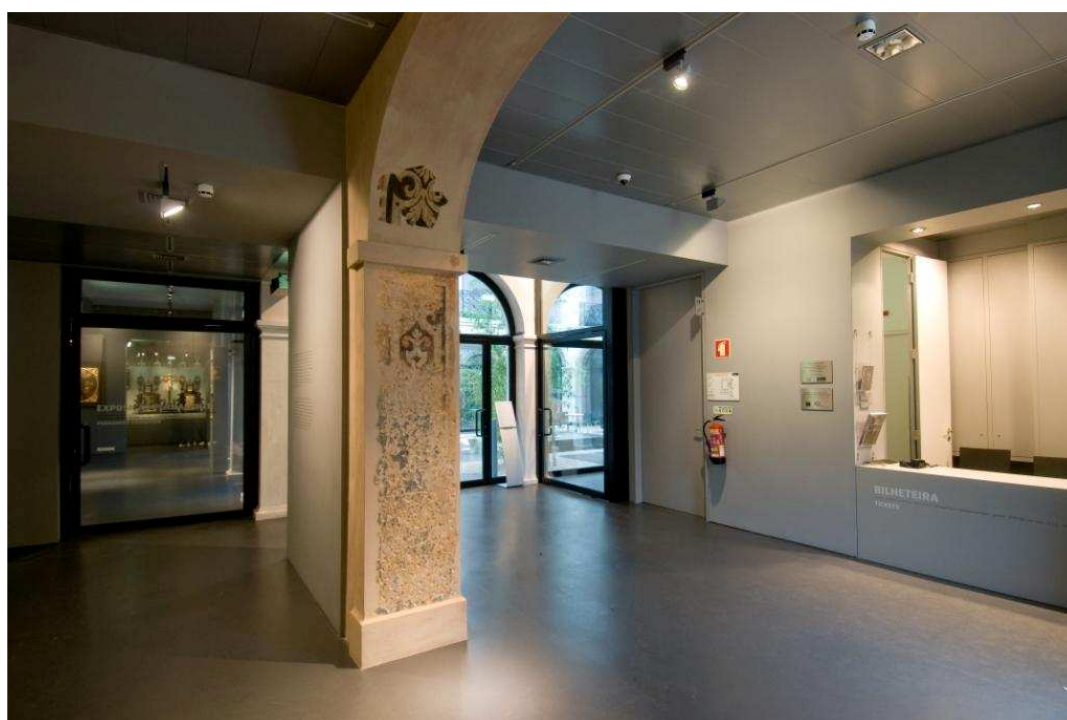
Figs.331 e 332. Aspecto do museu após a renovação segundo o projecto de Carlos Pietra Torres. Na primeira imagem é visível a entrada e recepção do Museu, e na segunda imagem a loja e a escada de acesso ao piso intermédio e à igreja. Fotografias da autoria de Cintra & Castro Caldas, Lda., Fevereiro de 2009. SCML, Museu de São Roque, Arquivo Fotográfico, sem cota.

No respeitante aos materiais de revestimento do edifício, em Setembro de 2007, o atelier Intertraço aprovou a aplicação de pedra de granito na escada principal (figs.332 e 333) e escada da cave do Museu⁶⁰⁰, bem como a aplicação de *pavimento vinílico Upofloor, Estrad Plano, com a ref.ª 72218*, nos espaços expositivos do museu, entrada, recepção, loja, cafetaria e reservas (figs. 331 a 334, 339, 341, 346 a 350, 357 e 359), e a aplicação de madeira de carvalho nos gabinetes da direcção.⁶⁰¹ Consciente dos perigos para o acervo do Museu, da escolha de materiais inadequados, o arquitecto Pietra Torres informou os presentes na reunião de obra, de que todos os materiais de acabamento deveriam ser analisados de modo a apurar a sua carga poluente.⁶⁰² Relativamente ao pavimento em madeira de Carvalho, talvez também devido ao facto de ser uma fonte emissora de ácidos, ou meramente por questões estéticas, o arquitecto decidiu que as pranchas de madeira maciça deveriam levar um acabamento em verniz incolor mate.⁶⁰³ Do mesmo modo, a 18 de Dezembro de 2007, a firma Intertraço definiu que os rebocos a aplicar no exterior e interior seriam os da Secil Martingança, com a especificação Reabilita RBA01 e RBR20, tendo ficado, no entanto, por definir o tipo de pintura a aplicar⁶⁰⁴, e a 9 de Janeiro de 2008, informou que a cola recomendada para a colagem do pavimento vinílico possuía compostos poluentes, devendo por esta razão, ser reavaliada a forma de fixação deste material

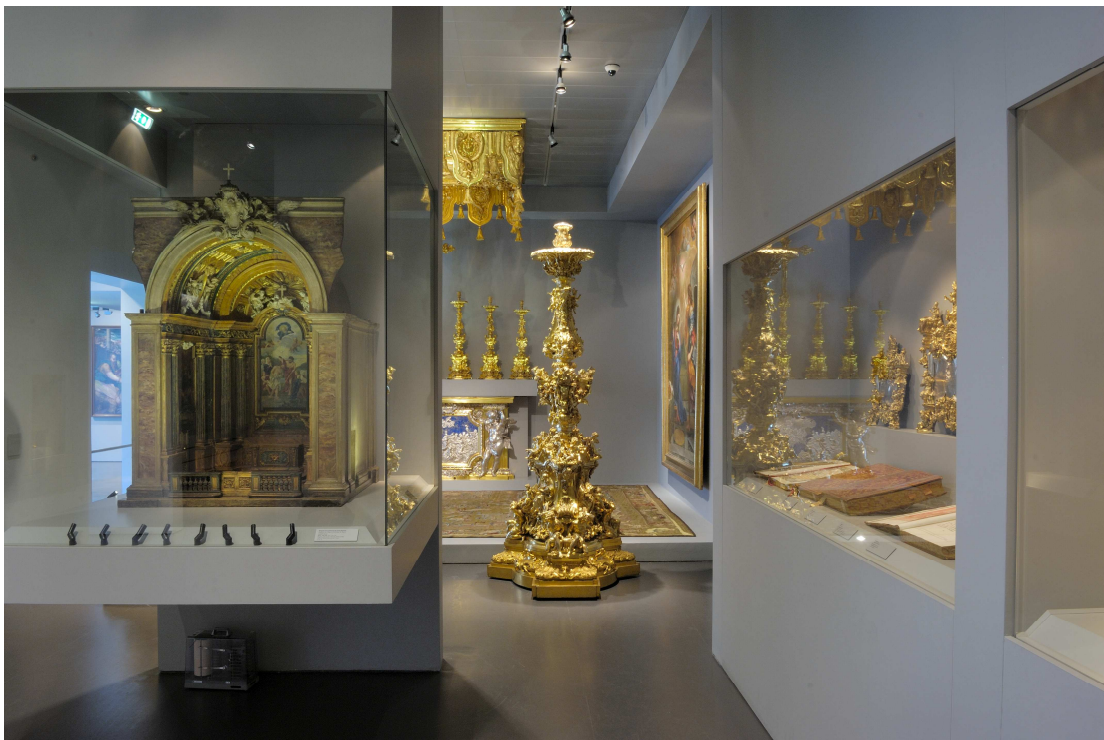
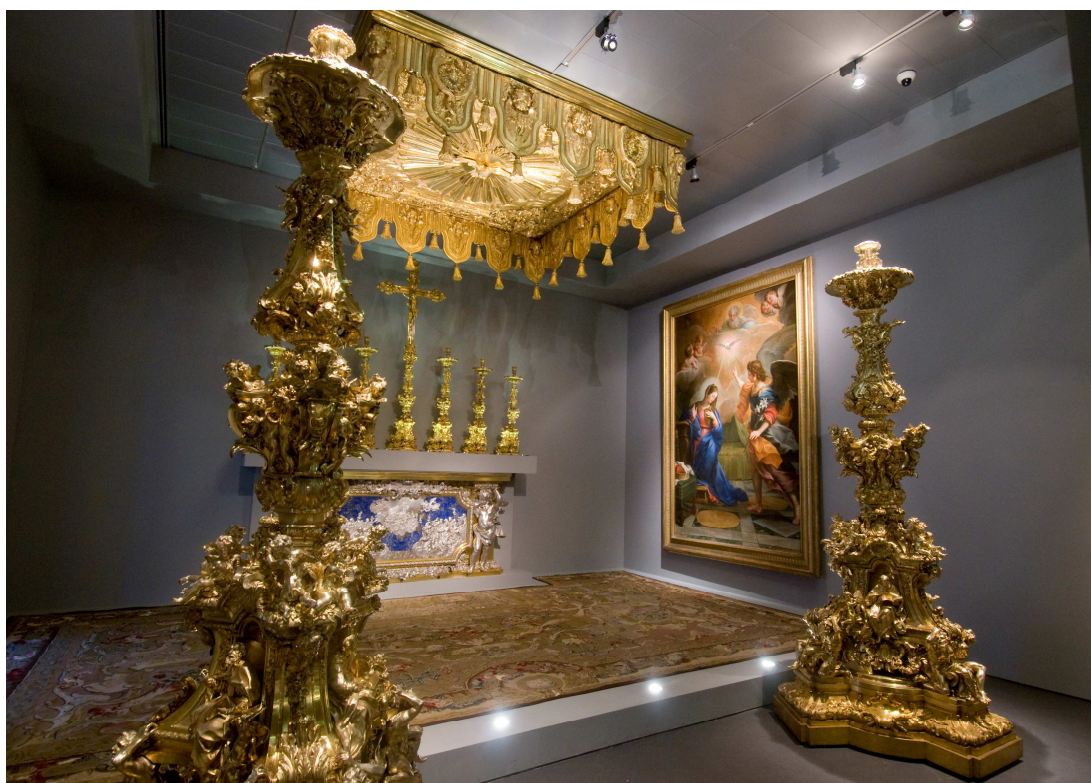
Figs.351 e 352. Aspecto do museu após a renovação segundo o projecto de Carlos Pietra Torres. Em ambas as imagens é visível o núcleo do *Tesouro da Capela de São João Baptista*. A primeira fotografia é da autoria de Cintra & Castro Caldas, Lda., Fevereiro de 2009. SCML, Museu de São Roque, Arquivo Fotográfico, sem cota, e a segunda fotografia é da autoria de João Pecurto, Janeiro de 2009. SCML, Unidade de Comunicação e Imagem, sem cota.

simples, de cor idêntica à das paredes do Museu, tendo sido construídos em MDF⁶⁵¹ e pintado a tinta de esmalte aquoso, da marca Hempel, na cor cinza (figs. 351 e 356). As vitrinas, na sua maioria integradas na estrutura arquitectónica, apresentam a base, e pontualmente o fundo, revestidos a fórmica de cor cinza, com vidro laminado e, nas de maiores dimensões, com vidro temperado. Numa decisão consciente, os responsáveis pelo Museu optaram por instalar vitrinas permeáveis ao ar, em todos os casos em que as próprias peças pudessem conter materiais que libertassem agentes poluentes, sendo a excepção as peças de ourivesaria totalmente em prata, para as quais foram planeadas vitrinas estanques (figs. 351 e 354).

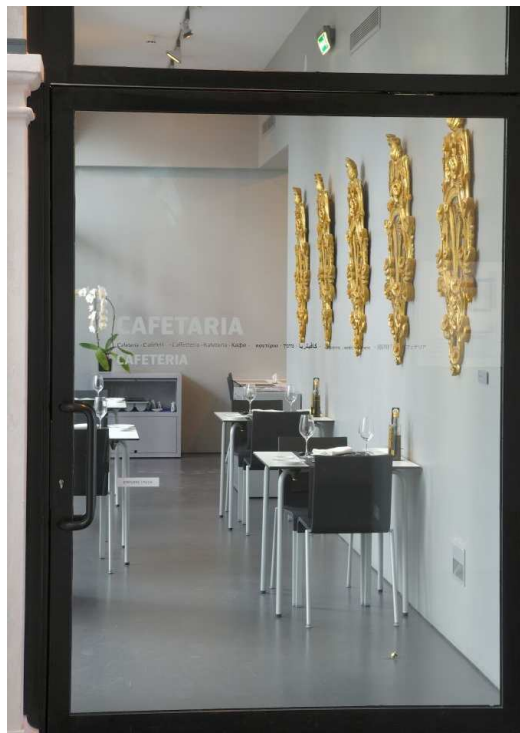
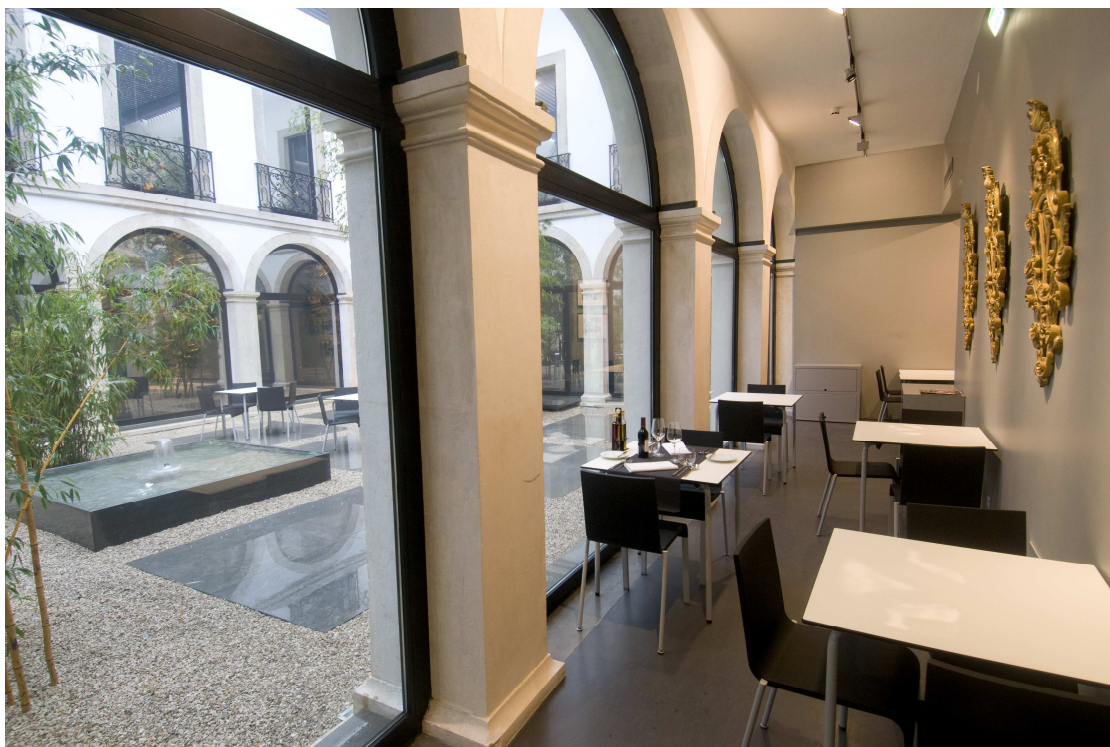
Figs.359 e 360. Aspecto do museu após a renovação segundo o projecto de Carlos Pietra Torres. Em ambas as imagens é visível a cafeteria do Museu, área anteriormente inexistente e introduzida através deste projecto. Na segunda imagem é também visível a ligação visual ao claustro. A primeira fotografia é da autoria de Cintra & Castro Caldas, Lda., Fevereiro de 2009. SCML, Museu de São Roque, Arquivo Fotográfico, sem cota, e a segunda fotografia é da autoria de João Pecurto, Janeiro de 2009. SCML, Unidade de Comunicação e Imagem, sem cota.

Actualmente, o Museu de São Roque abrange três pisos, desenvolvendo-se as suas salas em redor do claustro (figs.361 e 362), elemento centralizador desta estrutura arquitectónica. No piso térreo encontra-se o átrio, através do qual se tem acesso à recepção (fig.371), à loja (fig.372), à cafetaria (figs.359 e 460), ao claustro, aos sanitários (localizados no piso -1, com excepção dos sanitários para pessoas com mobilidade reduzida), e ao percurso expositivo. Daqui segue-se, através de um piso intermédio (fig.341 e 342), que dá acesso à igreja, para o primeiro andar onde se localizam a restante área expositiva, que circunda visualmente o claustro, as reservas e os acessos aos gabinetes da direcção e dos técnicos, situados no segundo andar, respectivamente a oeste e a este do claustro.

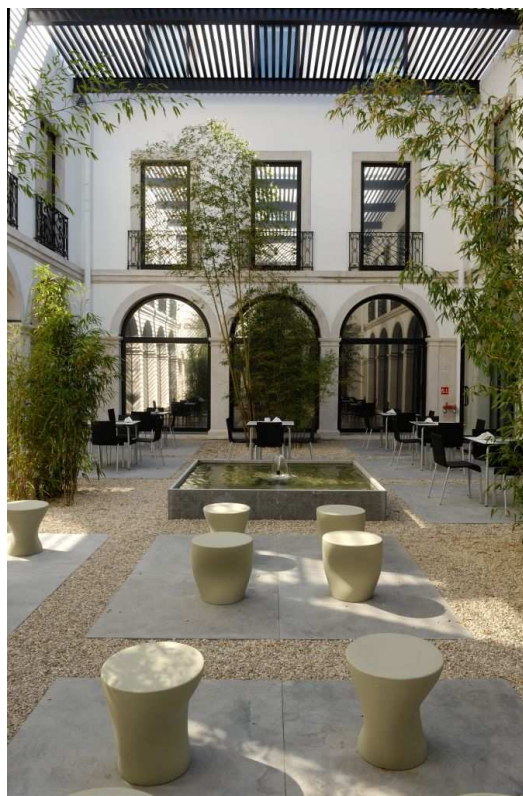
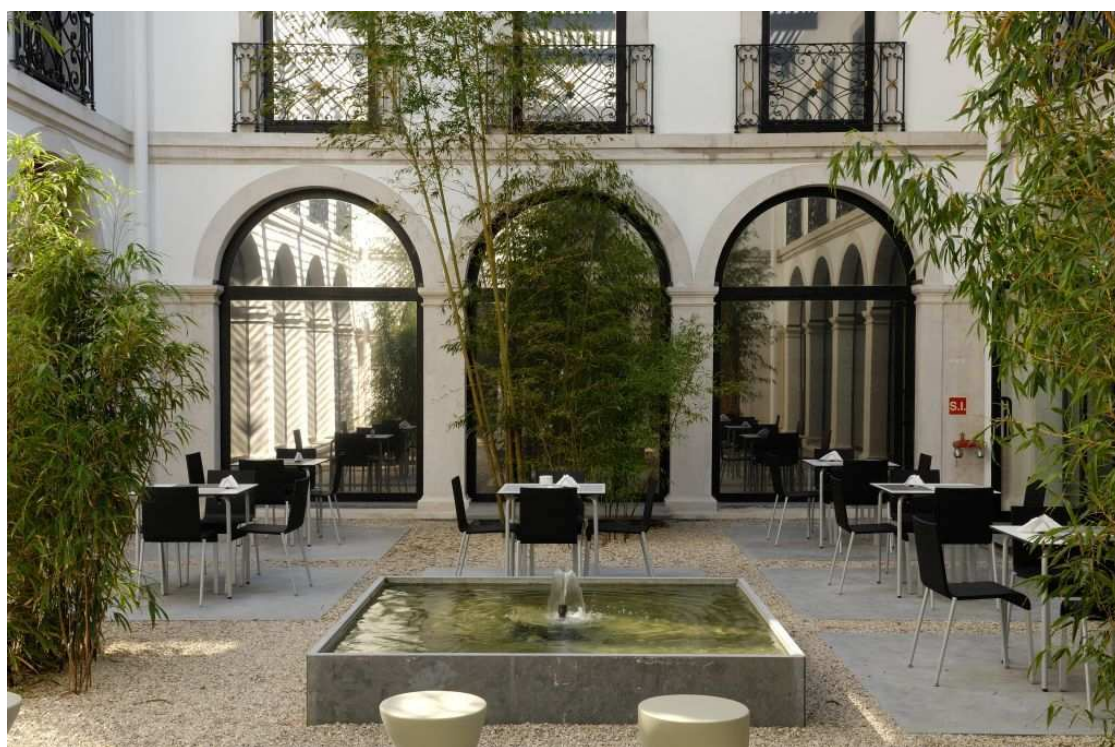
Figs.361 e 362. Aspecto do museu após a renovação segundo o projecto de Carlos Pietra Torres. Em ambas as imagens é visível o claustro do Museu, área anteriormente ocupada, em parte, pelos serviços do voluntariado e totalmente renovada através deste projecto. Note-se a introdução dos elementos vegetalistas e do lago ao centro, à semelhança daquilo que havia sido projectado pelo arquitecto Sérgio Infante, nos anos 80 do século XX. Fotografias da autoria de Cintra & Castro Caldas, Lda., Fevereiro de 2009. SCML, Museu de São Roque, Arquivo Fotográfico, sem cota.

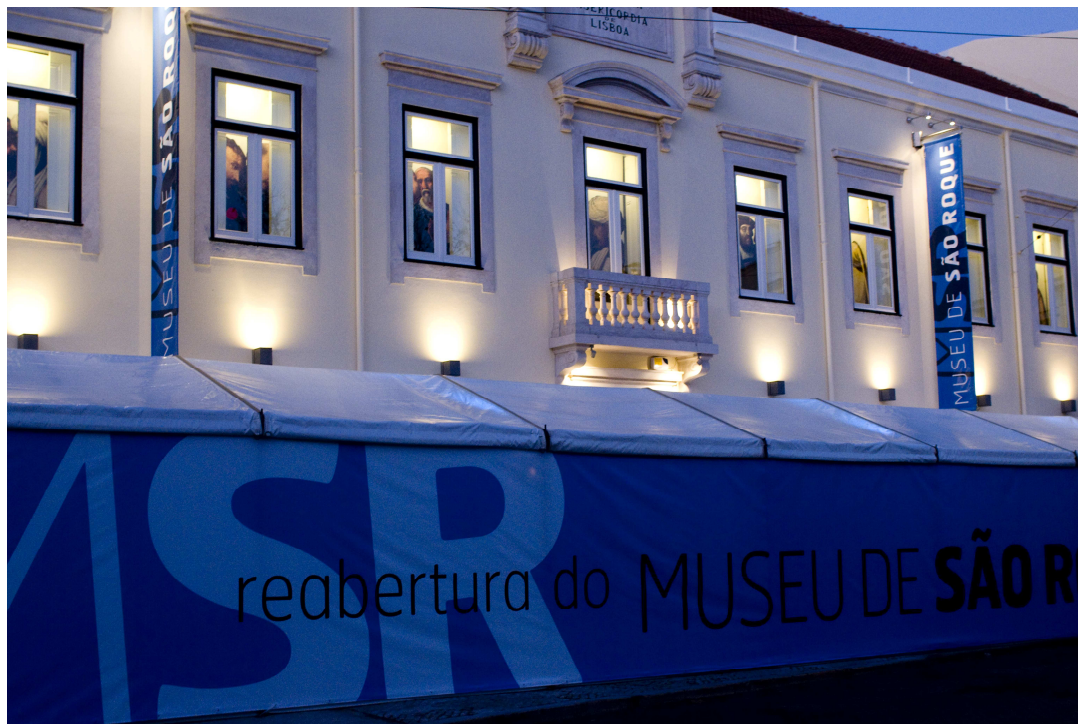
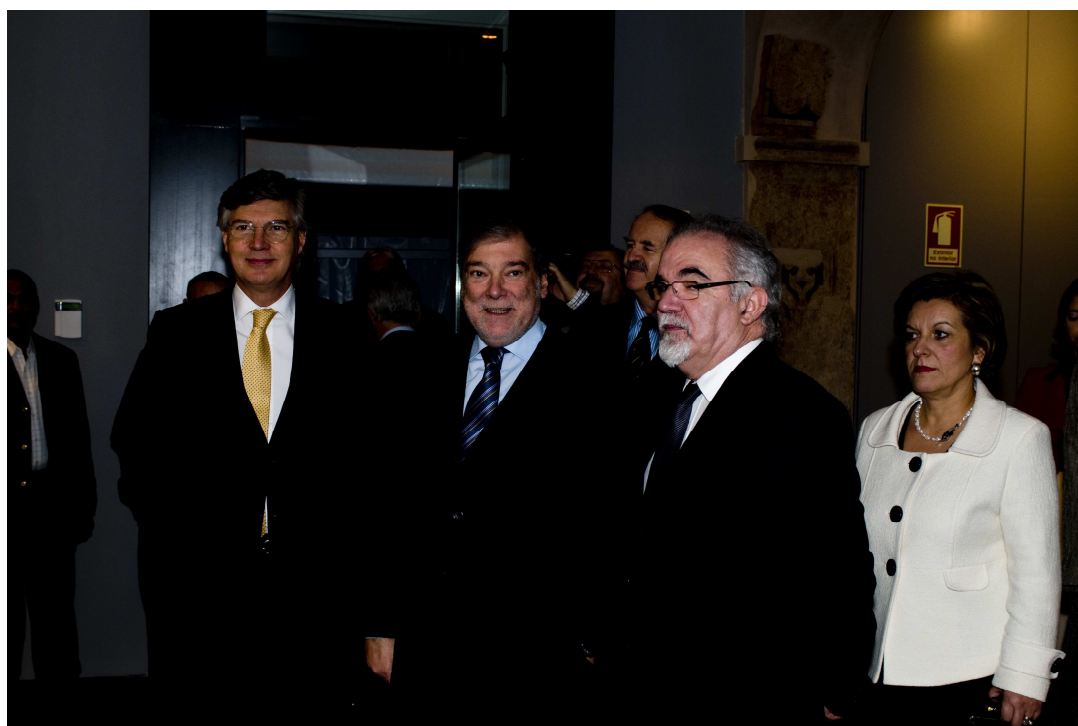
Figs.363 e 364. Aspecto do museu após a renovação segundo o projecto de Carlos Pietra Torres. Em ambas as imagens é visível a fachada do Museu após a remodelação. Note-se que, em termos estruturais não foram introduzidas grandes alterações, tendo como objectivo a manutenção da traça introduzida por Adães Bermudes, no início do século XX. Salienta-se particularmente alguns aspectos de ordem estética como a introdução das duas telas verticais identificativas do Museu e as telas colocadas no interior das janelas onde figuram personagens das colecções “deambulando” pelo espaço. A primeira fotografia é da autoria de João Pecurto, Janeiro de 2009. SCML, Unidade de Comunicação e Imagem, sem cota, e a segunda fotografia é da autoria de Cintra & Castro Caldas, Lda., Fevereiro de 2009. SCML, Museu de São Roque, Arquivo Fotográfico, sem cota.

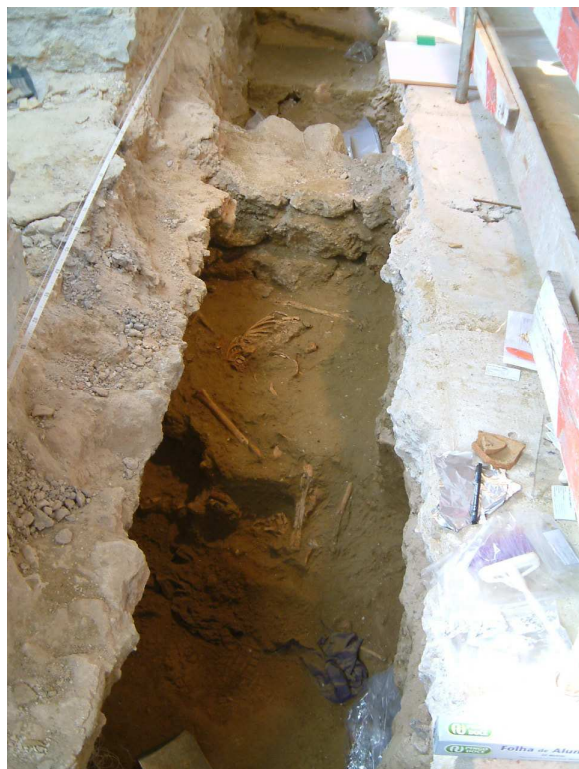
Fig.369. Pormenor das ossadas encontradas nas valas abertas para as fundações. Fotografia apresentada à SCML no Relatório Mensal da firma GF, de Outubro de 2006.

As obras no museu tiveram início no dia 18 de Agosto de 2006 tendo, pouco depois, no decurso dos trabalhos, sido encontradas, na ala sul do piso térreo e na zona envolvente do claustro, fragmentos de ossadas e ossadas completas (**fig.369**), e postos a descoberto, durante a picagem dos rebocos, elementos arquitectónicos com interesse histórico e artístico⁴⁹⁶, nomeadamente uma caleira em cantaria na ala oeste do claustro, local destinado à instalação de um elevador, e partes de arcos em duas paredes paralelas à nave da igreja, entre esta e o claustro.⁴⁹⁷ Face a estes achados, a Misericórdia de Lisboa solicitou de imediato a intervenção e acompanhamento do IPPAR, que enviou, no dia 15 de Setembro, a técnica Alexandra Gaspar, para uma primeira avaliação dos trabalhos necessários, tendo sido posteriormente destacadas para o local uma equipa de arqueólogas e uma antropóloga física (**fig.370**).⁴⁹⁸ Os trabalhos de

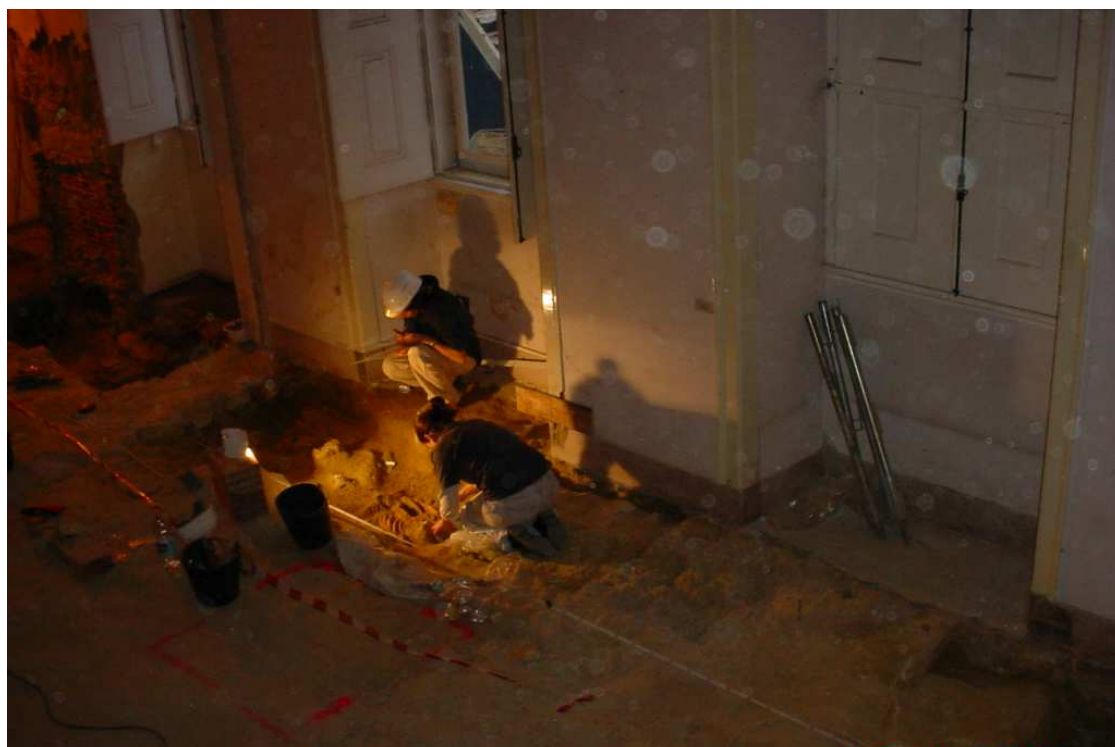
Fig.370. Imagem dos trabalhos de pesquisa arqueológica realizados pelos técnicos do IPPAR na zona sul do Museu. Fotografia apresentada à SCML no Relatório Mensal da firma GF, Novembro de 2006.

profundidade (figs. 370 e 371) e, aparentemente o terreno não apresentava as condições requeridas em projecto em termos de capacidade de carga. Face a esta situação, foram alvitradas as seguintes hipóteses: [a] *continuação dos trabalhos de escavação até se encontrar terreno com as características adequadas*, [... tendo] *o pessoal afecto ao IPPAR [...] de efectuar o seu trabalho ao longo do prolongamento da escavação*; [o] *estudo de uma nova solução de fundação (execução de micro-estacas) para este, ou para todos os casos, uma vez que este problema [iria] manter-se [... pois] o aterro que [cobria] os “enterramentos” [tinha] fracas características mecânicas*; [e a promoção de] *ensaios de análise à resistência dos terrenos aquando da chegada à cota de soleira das fundações, por forma a aferir das características dos terrenos e possibilitar o redimensionamento das sapatas por parte do projectista*.⁵³⁵ Das hipóteses apresentadas, todas elas com vantagens e inconvenientes, a que foi considerada mais adequada foi a segunda hipótese, de execução de micro-estacas, pois apesar de mais dispendiosa, não implicava a permanência dos técnicos do IPPAR, revelando-se a solução mais célere e que melhor se adequava a toda a conjuntura.⁵³⁶
